# TPR深度學習

## 呼吸器非正常使用因應改善專案

國軍松山總醫院

2011年10月19、27日

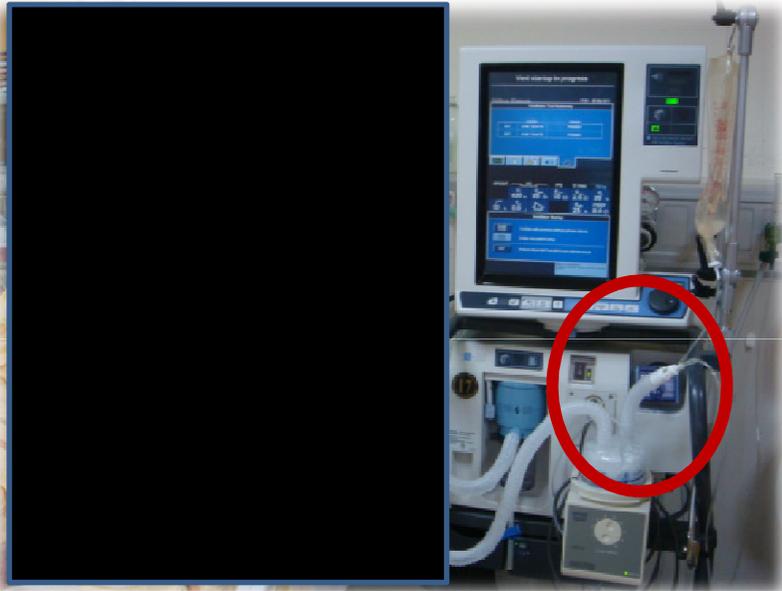
# 事發時管路連接狀況<sub>1</sub>

- 病人於08:30由工作人員A接T型氧氣管進行呼吸訓練，於16:30訓練結束接回呼吸器，16:35 caregiver表示呼吸器未運作，工作人員B前往查看發現連接呼吸器的短管(接潮濕器端)仍接ventri及O<sub>2</sub>雙頭管並未接回呼吸器的進氣端，工作人員B立即將蛇形管接上呼吸器，此時病人血氧95-97%，意識狀態未改變。

事發時管路連接狀態

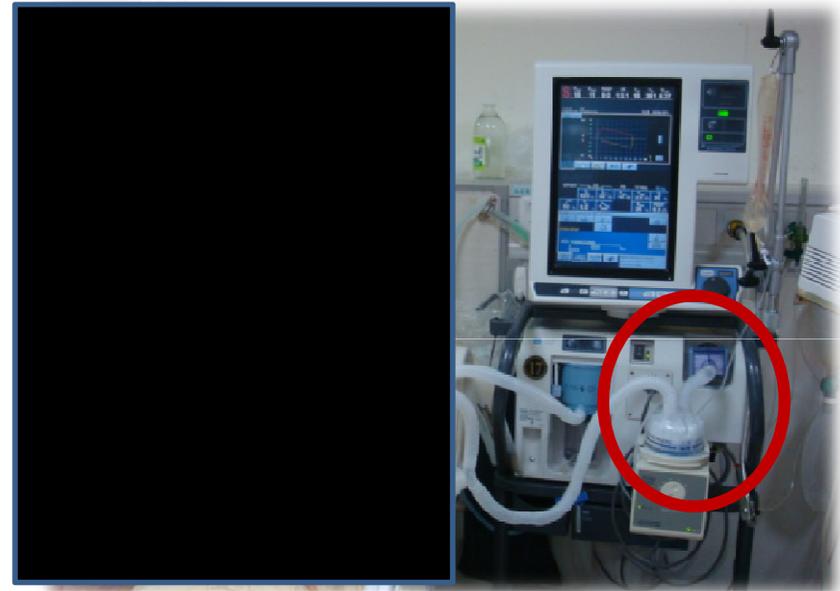
正確管路連接狀態

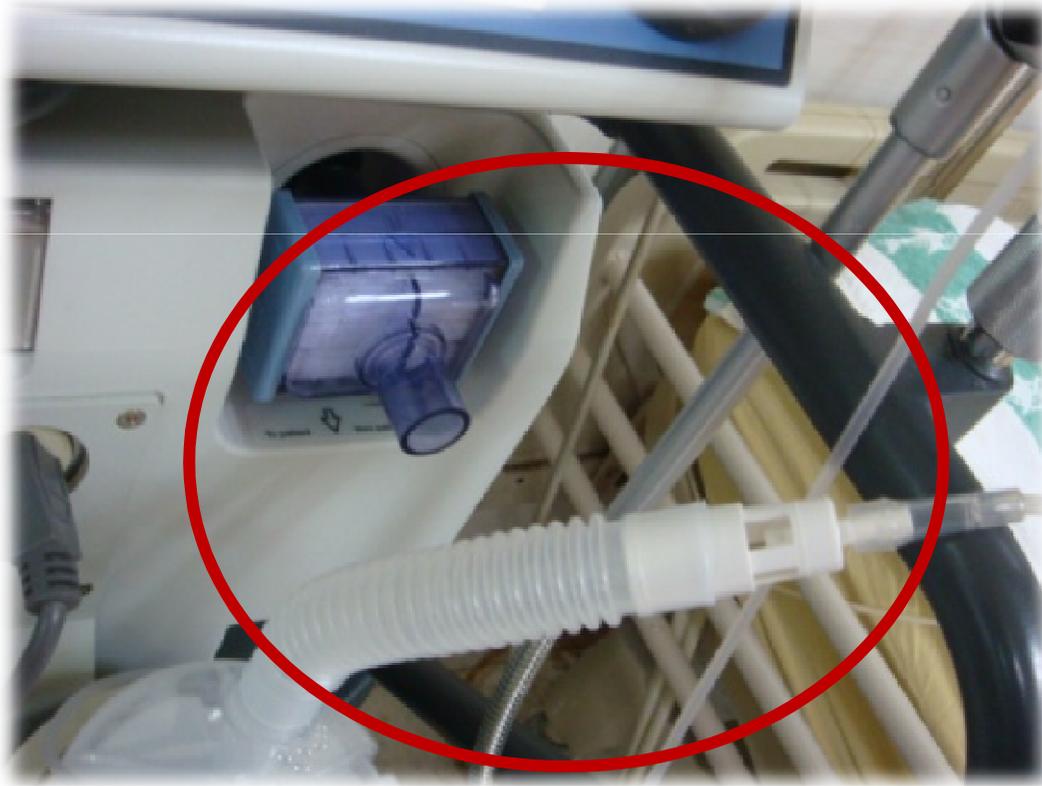
## 事發時管路連接狀況<sub>2</sub>

未正確連接蛇形管之呼吸器進氣端

呼吸訓練結束後，未正確將  
短管連接呼吸器進氣端

- 設計單位工作人員的教育訓練課程  
課程內容包含
  1. T-Piece Weaning 執行正確技術流程圖
  2. 正確作法教學影片
- 建立稽核制度  
至少每3個月稽核人員執行情況
- 重新規劃接管動線

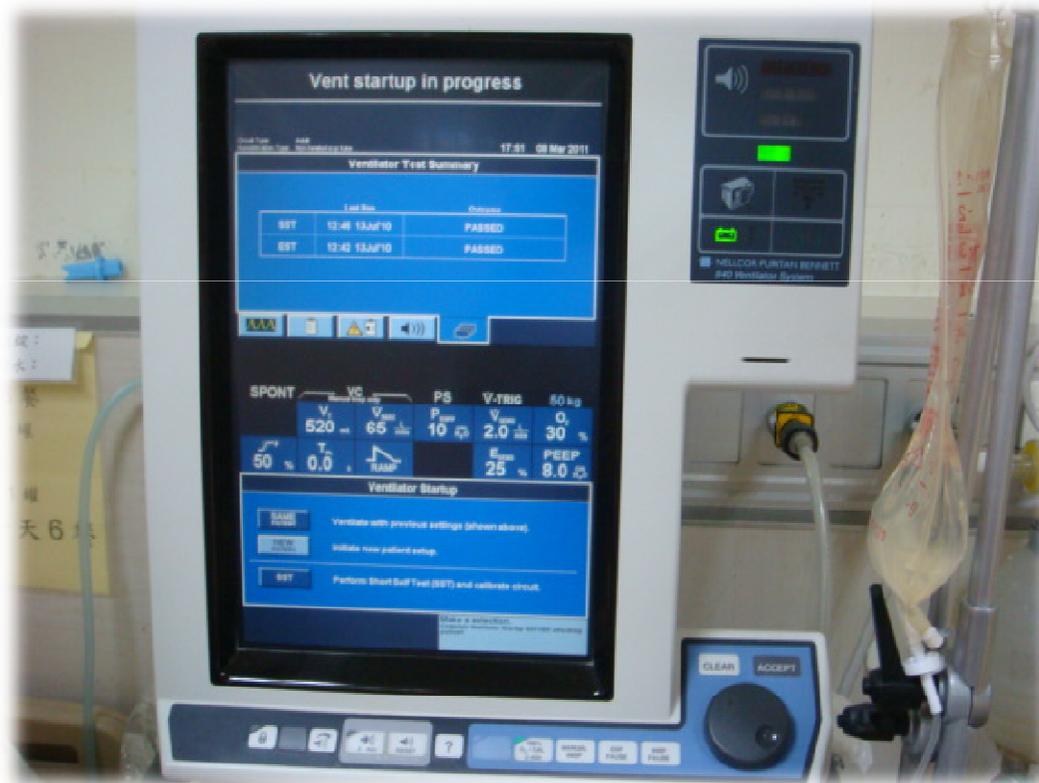
# 事發時管路連接狀況<sub>3</sub>

## 待機狀態-呼吸器面板照片

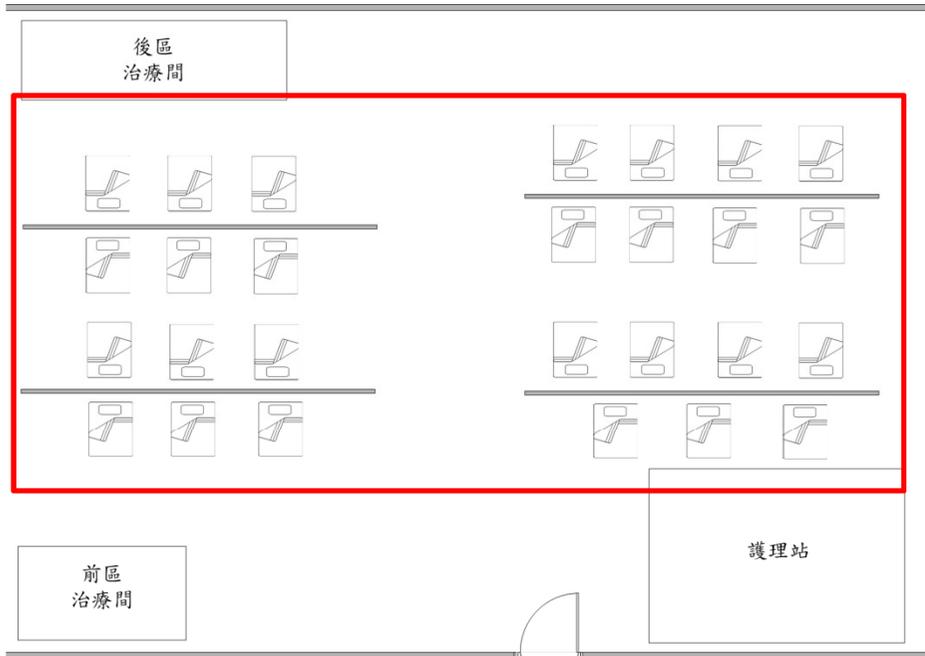
# 重新規劃動線

接管工作動線不良

改善前:整區接管後  
再紀錄
